## 惠威音频功率放大器 (HiVi EX235/EX250/EX265/EX285)

产品说明书  
[www.hivi-pro.com](http://www.hivi-pro.com)

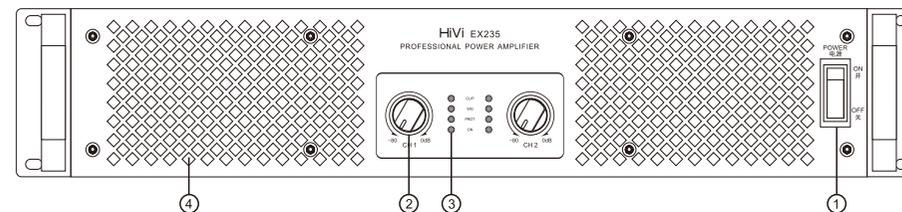
## 二、面板功能说明:

### 1. 电源开关(POWER)

按到“开”状态接通电源,按到“关”状态切断电源。

### 2. 增益控制器旋钮(调音量)

300°音量旋钮0/-80dB。

### 3. 信号指示灯

“CLIP”削峰/失真压限保护指示灯

“SIG”输出功率信号灯

“PROT”电路保护指示灯

“ON”开机状态指示灯

### 4. 通风散热孔

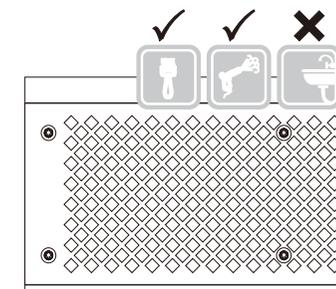
在工程建设完成时,应对滤网进行首次清洁。  
在往后的时间,应根据实际的情况,建议每季度定期进行清洁一次。

不允许拆除该滤网继续使用本产品,否则将影响本机的使用寿命。
